Projet de sécurisation au Châble-du-Midi dans les carrières d'Arvel : considérations importantes et proposition alternative

Auteurs: Charles Willen, Vice-président de SOS-Arvel, et Robert Haas, dr. sc. tech., secrétaire exécutif de SOS-Arvel. Photographies : M Jacky Prédi, Villeneuve. Document préparé le 31.10.2011, version préliminaire, distribution limitée.

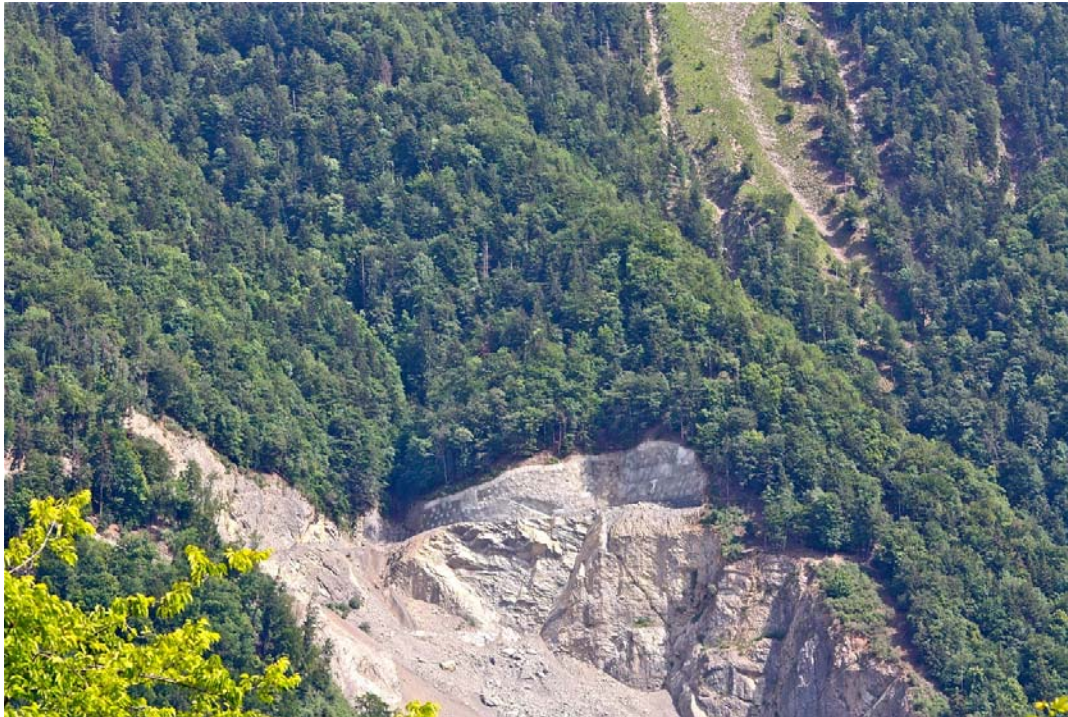
3. La partie supérieure de la falaise est constituée d'une paroi à 70°-75°, haute de 15 à 30m, consolidée récemment par de très nombreux clouages bien visibles (voir photo du détail de la paroi). Au-dessus de cette paroi, hors du périmètre d'extraction autorisé, on trouve la forêt naturelle avec une pente de 40°-45°. Cette partie de forêt apparaît relativement stable comme l'ensemble forestier du flanc des Monts d'Arvel. On n'y observe aucune trace d'éboulis qui résulterait d'éboulements anciens importants.

Figure 2: sommet de la carrière du Châble-du-Midi.

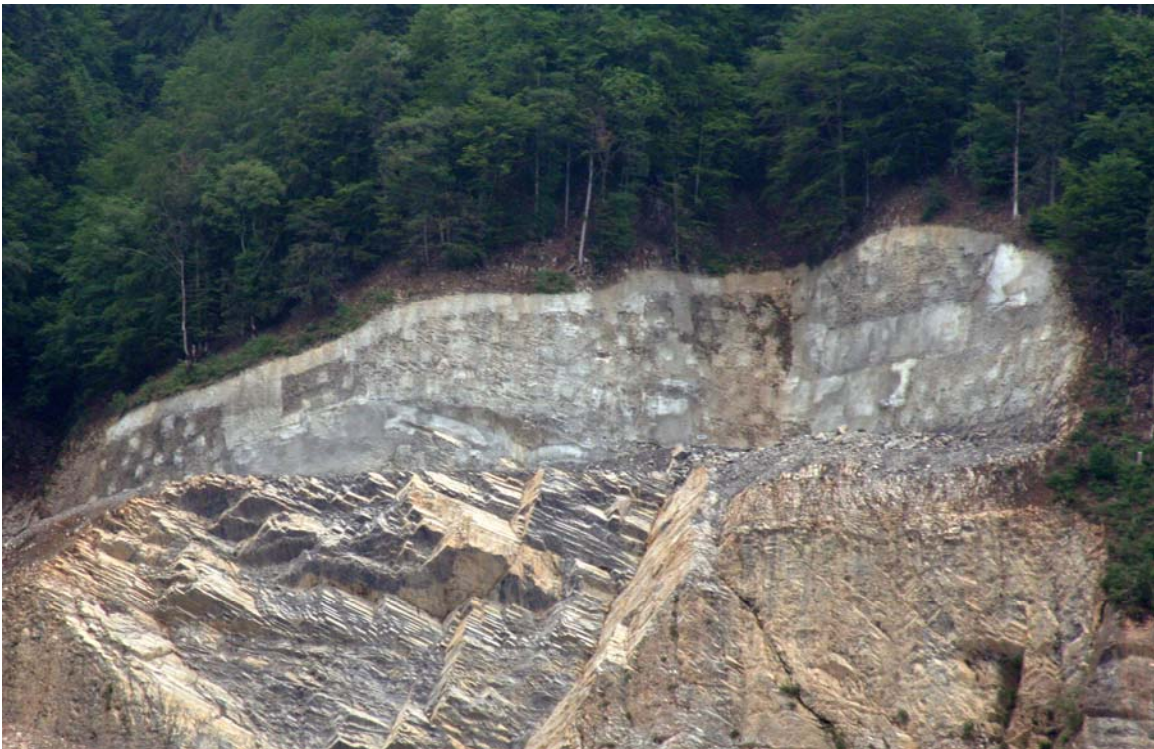
6. Juste à droite du dièdre effondré se trouve un autre dièdre de 20 à 30'000m³ environ. Des diaclases et des grosses failles montrent que l'assise de ce dièdre est très aléatoire et qu'il pourrait aussi s'écrouler tout ou partiellement à tout moment. C'est la menace principale. Toute la forêt sur le flanc des Monts d'Arvel ne présente pas de risque d'éboulement majeur, excepté les falaises naturelles sommitales d'où des blocs se sont détachés.

Figure 3: dernière terrasse, paroi avec clouages, effondrement, et dièdre instable.

7. L'observation précise de l'échancrure laissée par le dièdre effondré permet de penser que la très grande partie de la masse qui était instable a cédé et donc que les risques résiduels d'effondrement au même endroit sont assez faibles. L'abattage du deuxième dièdre instable réduirait sensiblement les risques d'éboulement.
8. Le reste de la falaise en dessous de cette terrasse présente une assez grande diversité de structures. Mais l'inclinaison moyenne étant apparemment de l'ordre de 60° à 70°, la stabilité est meilleure et les risques d'effondrement sont assez faibles et acceptables pourvu qu'une surveillance ait lieu, mais à condition qu'on ne vienne pas tailler à l'explosif créant ainsi de nouvelles instabilités.

9. Il faut relever qu'une sécurisation est avant tout nécessaire pour permettre la continuation de l'exploitation du site par l'exploitant. En effet, en cas de cessation immédiate de l'exploitation, un périmètre approprié d'interdiction d'accès pourrait suffire à la sécurisation.
10. La première et principale mesure de sécurisation consiste à abattre le dièdre instable par la pose de charges appropriées d'explosif, sans forage vu l'instabilité de la terrasse et probablement à l'aide d'un hélicoptère, et après l'évacuation du proche voisinage. Le cône d'éboulis qui en résultera devra être évacué afin qu'il ne serve pas de tremplin à son tour.

11. La deuxième mesure consiste en un nettoyage de toute la falaise. Les éboulis et blocs présents sur la falaise devront être purgés afin de débarrasser la falaise de tout ce qui pourrait menacer de descendre, particulièrement lors du dégel.
